Daggpunkten

Lösningar på fuktrelaterade problem
Information från Seibu Giken DST AB

OKTOBER 2011

Kondensfritt i Östersund

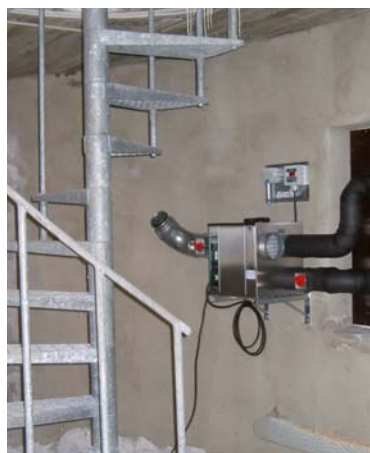
Installerad avfuktare i ventilutrymmet, i vattentornet i Lit. Fotografi från Polair.

Polair Luftteknik har även avfuktat vattentornet i Lit (norr om Östersund), där vatten trängde ned genom golvet under reservoaren, genom taket till ventilutrymmet.

Klimatet i ventilutrymmet under reservoaren var mycket fuktigt och vattnet försämrade även betongens hållfasthet.

Efter installationen av en DST-avfuktare, typ DR-40, förändrades inneklimatet markant. En intressant bieffekt var att betongen "tätade" sig själv i det nya torra klimatet.
