KYL- OCH FRYSLAGER

- Undvik is och frostpåväxt
- Konstant temperatur i kyl och frys
- Förbättrad hygien

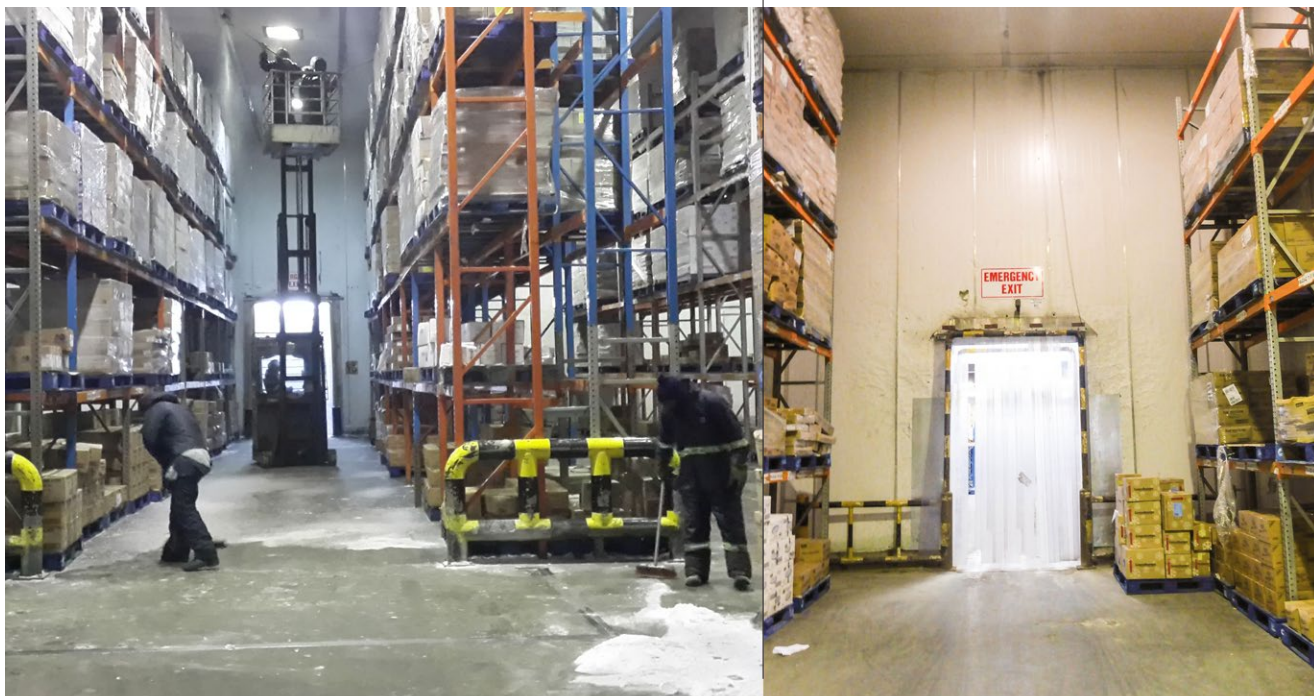
Efter SCE installerat tre DST avfuktare. Isbildningen har kunnat tas bort, vattensamlingarna på golvet har försvunnit och ingen dimma bildas. Bilder lånade av SCE.

Lösningen blev att Specialised Climate Engineering (SCE) erbjöd dem en effektiv klimatkontrollerad teknisk lösning med utbildning och löpande serviceavtal. De installerade tre DST RZ avfuktare, som kan hålla fukten i schack, och motverkar isbildning och vattensamlingar i lokalen.

Efter avfuktarna blivit installerade håller Imperial Cold Logistics utrustning längre, då truckarna nu kan förvaras torrt vilket gör att det inte längre blir kortslutning i dem. Men den största lättnaden för lokalen är att betongen och väggarna äntligen kan torka efter år av fukt. Vilket i sin tur gör det möjligt att hålla allting helt och rent igen. Det förbättrade arbetsklimatet bidrog även till nöjdare och gladare anställda.
